Modifications supplémentaires des alimentations ATX-5100 (S)

Les dernières alimentations qui ont été commandées sur Amazon doivent subir des modifications supplémentaires en plus de celles décrites dans le document de « Big Alim2 ». On reconnaît les alimentations concernées à leur référence qui comporte un S entre parenthèse au bout de ATX-5100 (S) qui est sérigraphié sur le circuit imprimé.

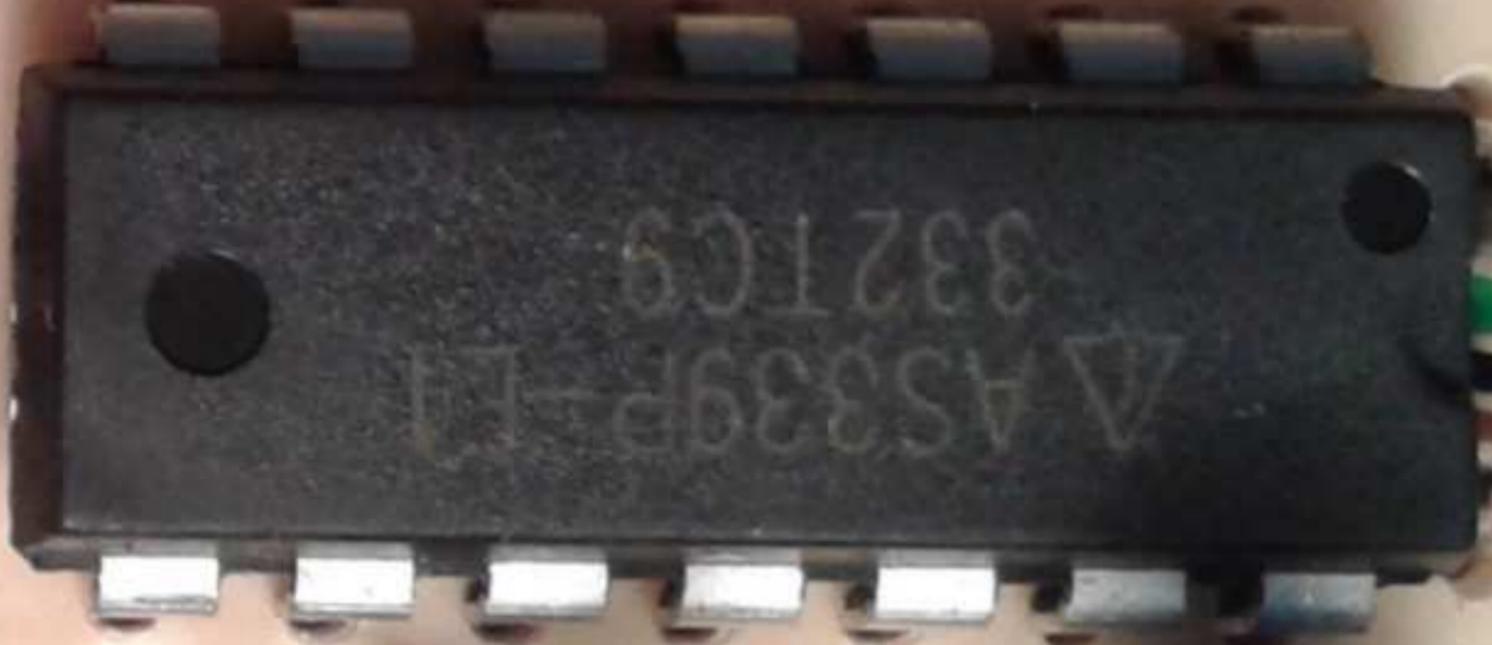
R69
15 Kilo

Après modifications classiques, l'alimentation ne démarre pas (le ventilateur ne tourne pas) ou si elle démarre, dès qu'on la charge (10A) elle se met en sécurité et s'arrête.

Cette modification agi sur la sécurité qui est réglée trop juste (LM393).

Il faut également supprimer la résistance de 47 K à l'emplacement référencé « R59 » qui est en parallèle sur une 15 k, laissez la résistance de 15 k en place (les deux résistances sont dans les mêmes trous), à l'aide d'un multimètre mesurer la nouvelle valeur de cette résistance de 15 k, on doit trouver une valeur supérieure à 11 k, ce qui est normal, avant cette modification si vous faite la mesure vous allez trouver une valeur au alentour de 9 k.
