Modifications supplémentaires des alimentations ATX-5100 (S)

Les dernières alimentations qui ont été commandées sur Amazon doivent subir des modifications supplémentaires en plus de celles décrites dans le document de « Big Alim2 ». On reconnaît les alimentations concernées à leur référence qui comporte un S entre parenthèse au bout de ATX-5100 (S) qui est sérigraphié sur le circuit imprimé.

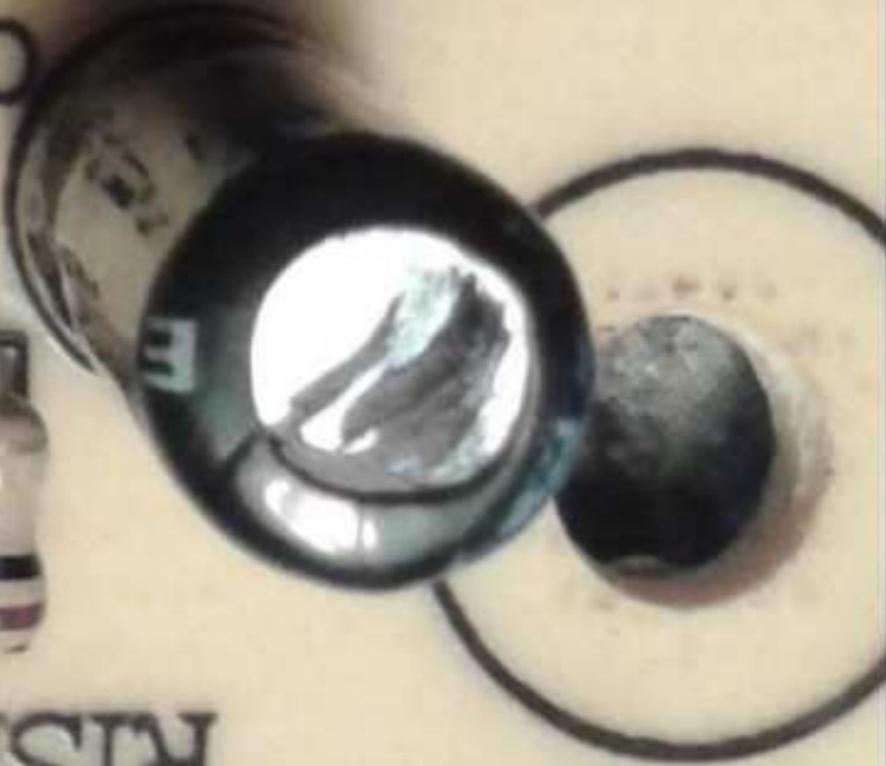
Après modifications classiques, l'alimentation ne démarre pas (le ventilateur ne tourne pas) ou si elle démarre, dès qu'on la charge (10A) elle se met en sécurité et s'arrête.

Cette modification agi sur la sécurité qui est réglée trop juste (LM393).

Il faut monter une résistance de 270 K à l'emplacement référencé « R-62 » qui à l'origine est vide !,.

Il faut également supprimer la résistance de 47 K à l'emplacement référencé « R59 » qui est en parallèle sur une 15 k, laissez la résistance de 15 k en place (les deux résistances sont dans les mêmes trous), à l'aide d'un multimètre mesurer la nouvelle valeur de cette résistance de 15 k, on doit trouver une valeur supérieure à 11 k, ce qui est normal, avant cette modification si vous faite la mesure vous allez trouver une valeur au alentour de 9 k.

Faire les essais d'usages après modifications, mise sous tension et charger l'alimentation avec une ou deux ampoules de phare de voiture.
